IL PROGETTO 2018

# IL GRANDE RITORNO DEL MANTO ERBOSO

PIAZZA  
di SIENA

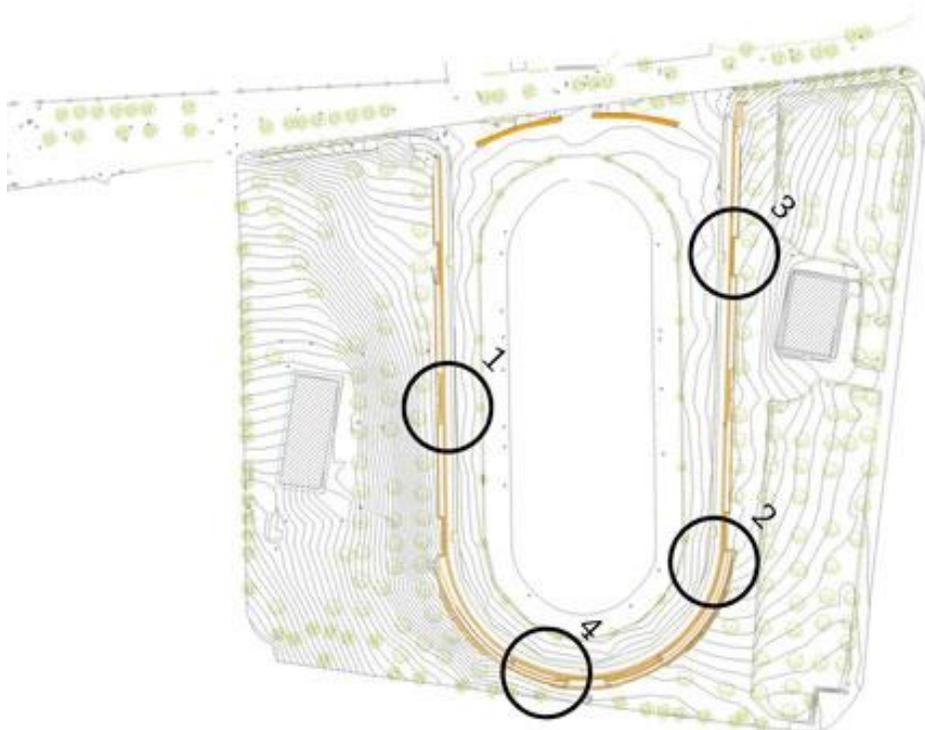
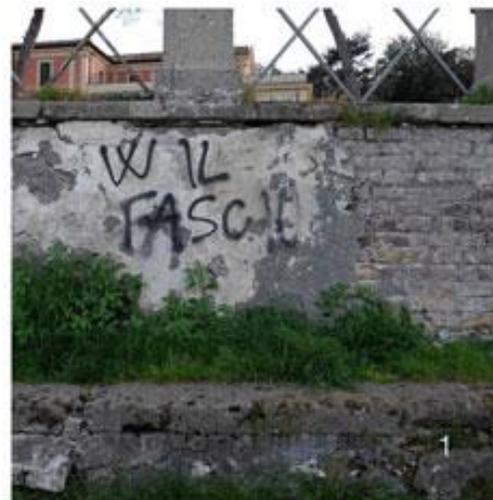
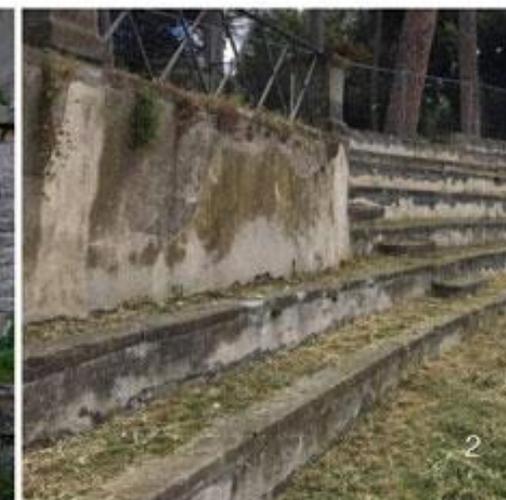
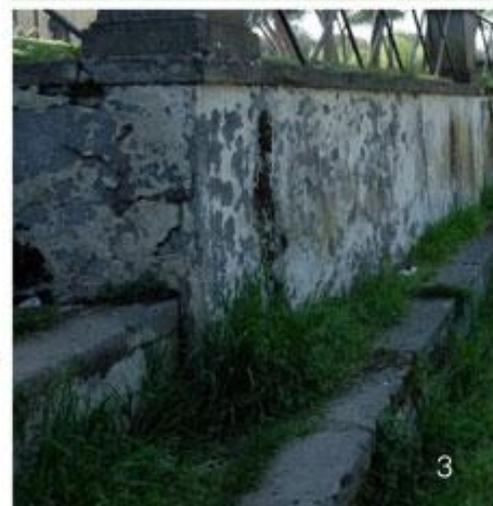
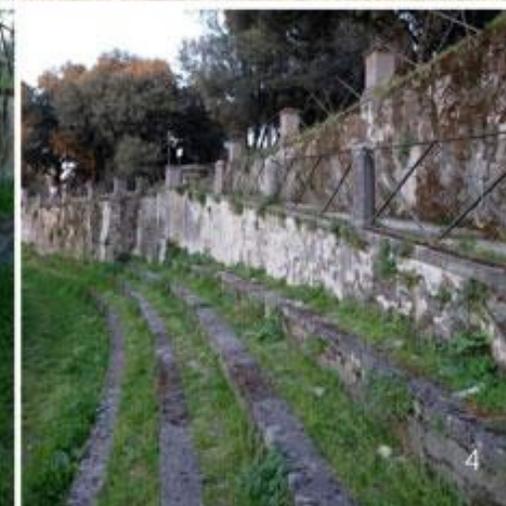
1- L'intonaco presenta segni di distacco, presenza di vegetazione, macchie, dovute ad atti di vandalismo, e buona parte di esso risulta mancante.

2-3-4. Gli intonaci dei muri di contenimento presentano diffusamente colonizzazioni biologiche, vegetazione, distacchi e depositi superficiali.

4. Frequente mancanza degli intonaci lungo le gradonate, dove presenti (fig.1 e 2) vi si riscontrano colature e tutti gli altri stati di degrado precedentemente elencati per i muri di contenimento.

*N.B: In questo punto, a causa della morfologia del terreno in caso di pioggia si riversa una grande quantità di acqua, che danneggia l'intonaco.*

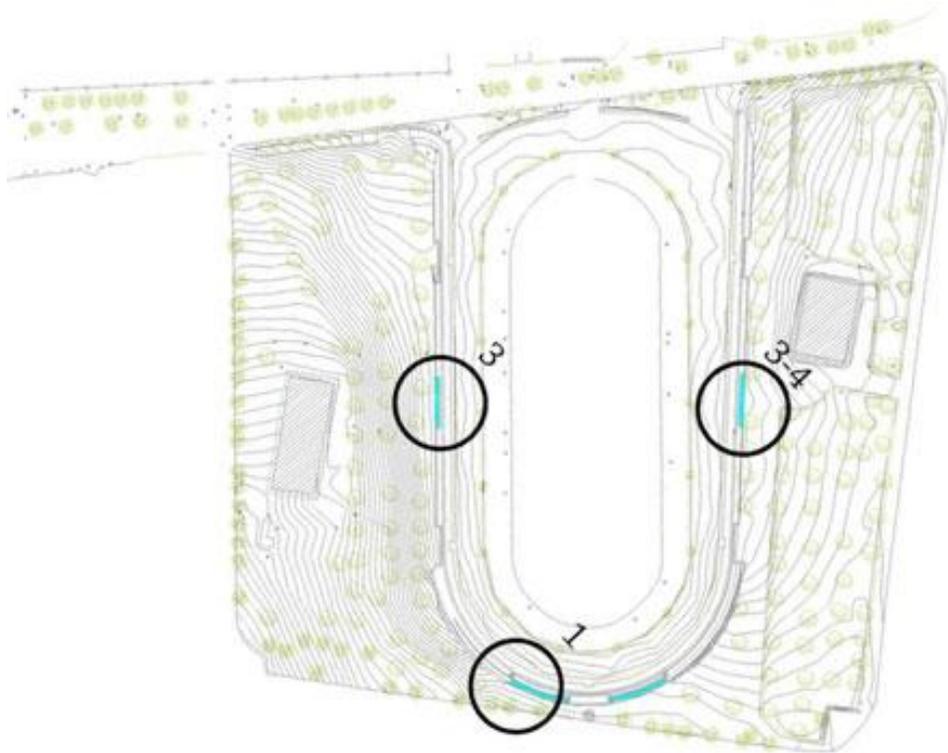
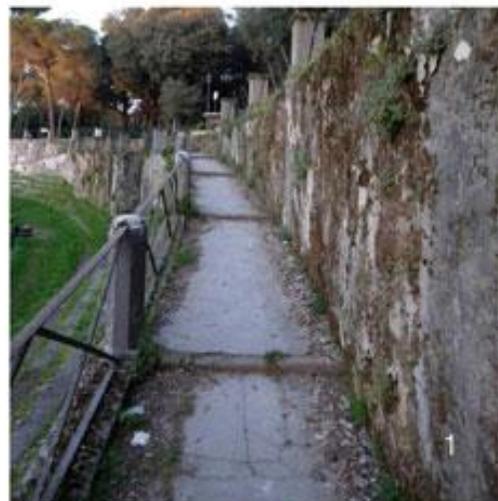
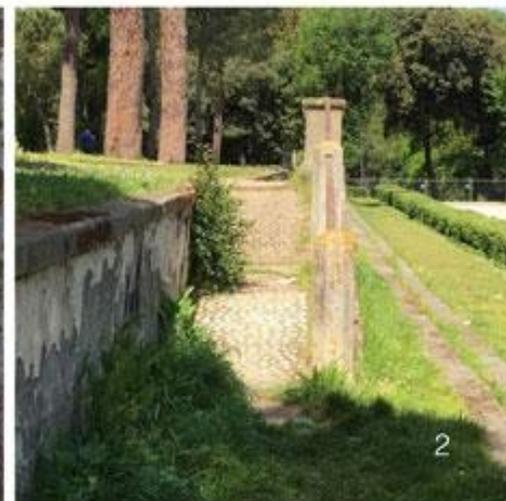
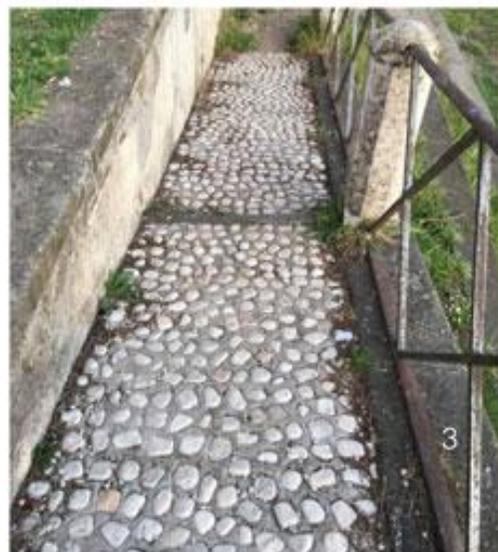
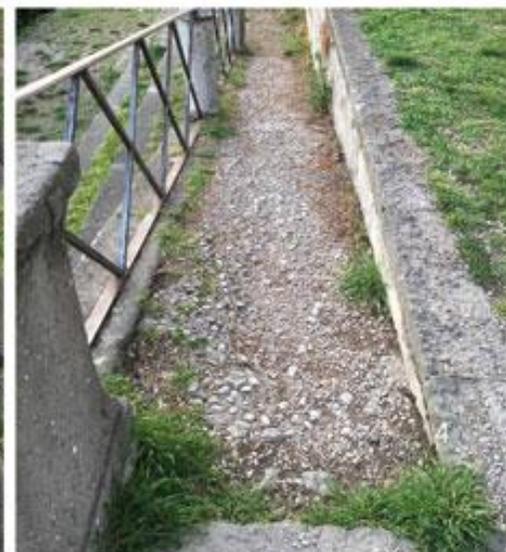
Pavimentazione realizzata in periodi recenti con materiale incongruo (cemento) che presenta fessurazioni.

1-2-3- 4, Presenza di vegetazione.

4. Disgregazione della pavimentazione.

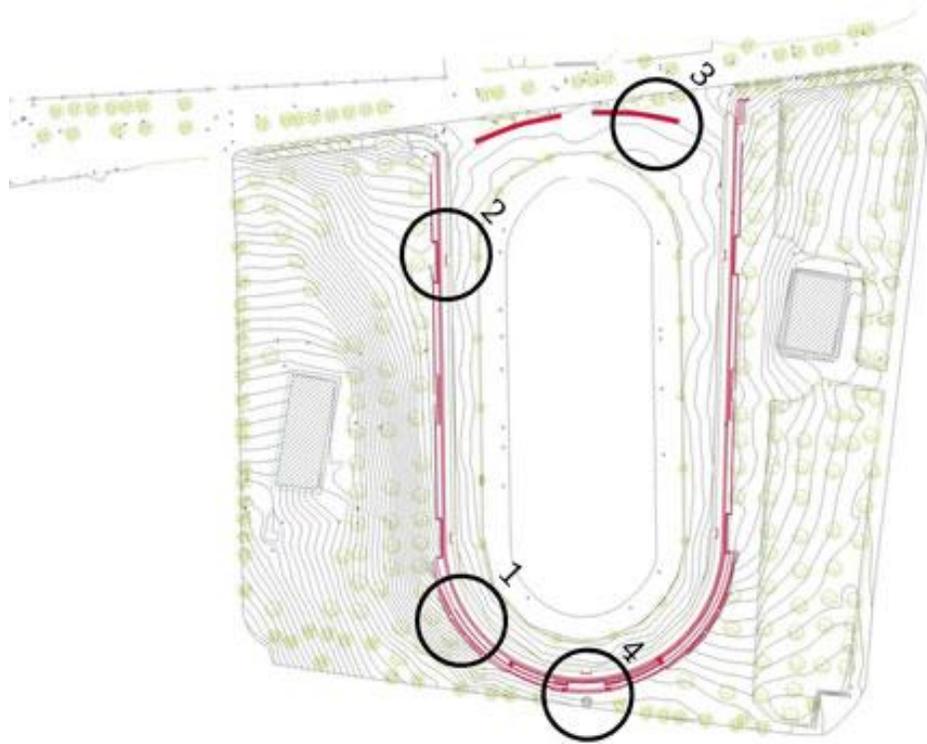
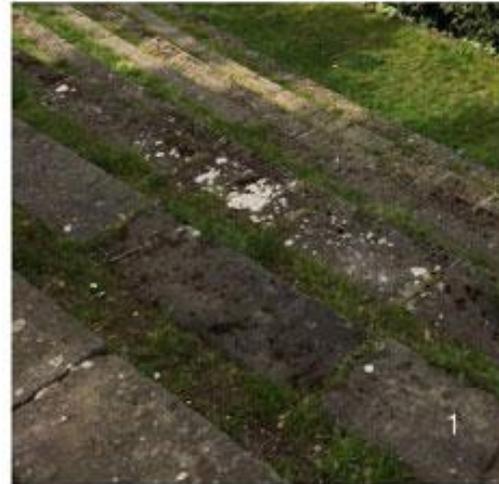
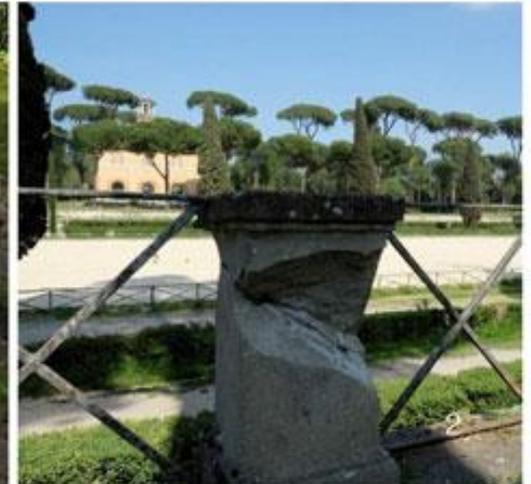
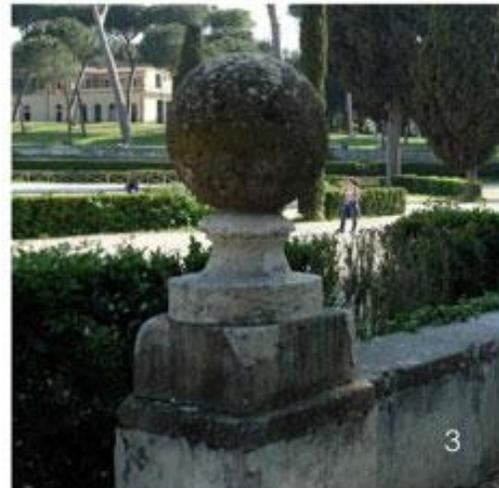
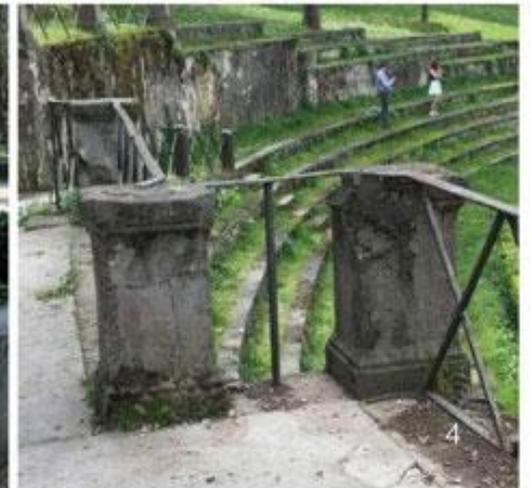
- 1- Gradinate caratterizzate da colonizzazione biologica, incrostazioni e lesioni.
- 2-4. Mancanza, perdita di parti che compromettono la stabilità dei pilastri stessi e della loro collegamento con le ringhiere metalliche.
- 3. Presenza di incrostazioni superiori e colature nella parte inferiore.
